# Sandstrahltechnik treibt filigrane Blüten

Die schicke Thiersch-Villa in München ist frei stehend, nahezu quadratisch – ein Jugendstil-Kleinod inmitten moderner Architektur. Am Boden offenbart sich eine filigrane Blütenborte, die das gesamte Gebäude umrankt. Sie wurde in die Betonplatten eingraviert und eröffnete neue Einsatzgebiete für die Partikelstrahltechnik.

#### Florales Großornament Thierschvilla

Gravur mittels Partikelstrahltechnik auf 300 Quadratmetern, Fertigstellung Dezember 2011 München, Maria-Josepha-Straße/Mandlstraße 3

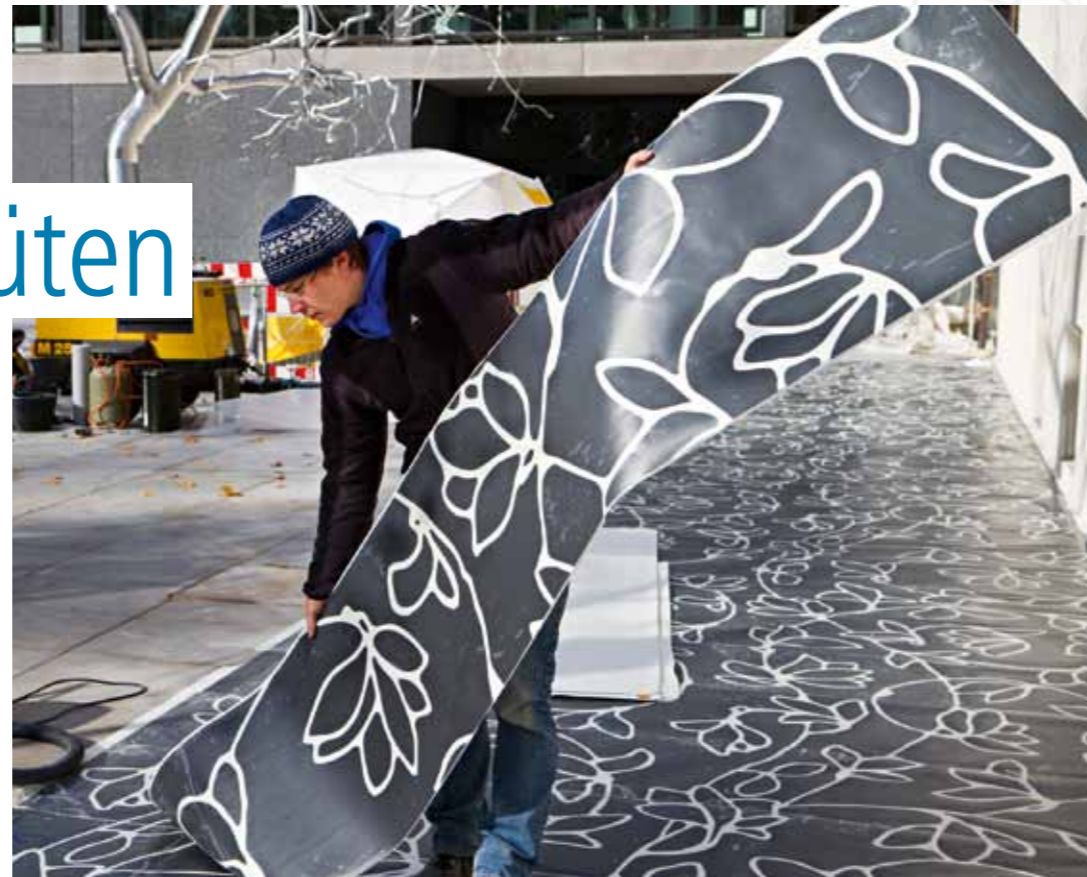
Die gut 60 cm schmalen Strahlfolien wurden im rechten Winkel zum Gebäude verlegt.

Auch beim Zusammenfügen der Schablone war Einfallsreichtum nötig. Das Ornament ist an manchen Stellen drei Meter breit, die Strahlfolie bringt es auf gut 60 Zentimeter. Beim Strahlen sind vor allem die Nahtstellen zwischen zwei Bahnen kritisch, weil hier

Granulat unter das PVC wehen und es verschieben oder verziehen kann. Als Abhilfe wurden alle Stöße mit selbstgeschnittenem Klebeband aus Strahlfolie-Streifen verstärkt.

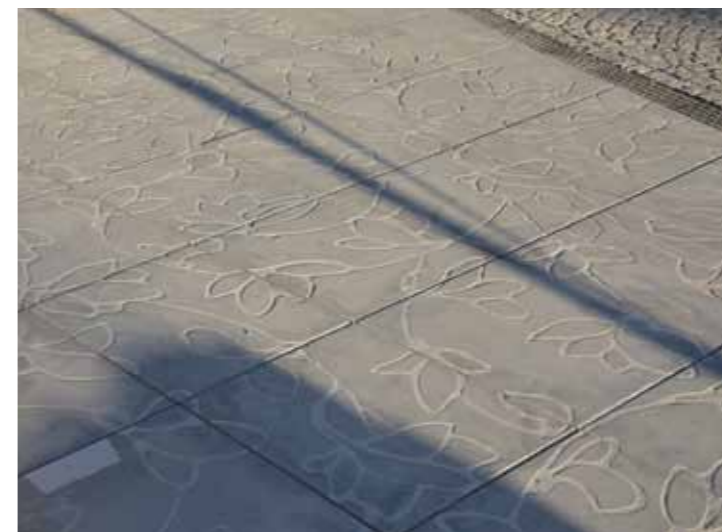
Im Schlagschatten des Abendlichtes wirkt das Ornament besonders plastisch.

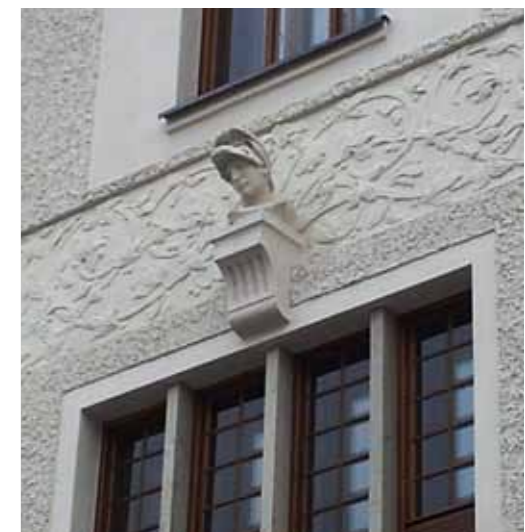
Inspiration für das florale Großornament: Der Jugendstil-Fries mit Büste und Blütenranke über dem Eingangsportal der Thierschvilla

Das Eingangsportal der Thierschvilla in München-Schwabing krönt ein hellenistischer Kopf mit Blumenrelief. »Dieses Fries hat uns bei der bildlichen Umsetzung des verlorenen Gartens inspiriert«, erläutert Susanne Burger. Bevor jedoch 300 Quadratmeter Stängel und Blüten sprossen, waren Know-how, gute Ideen und Ausdauer gefragt. Das verzweigte Dessin sollte in die Bodenplatten aus Betonwerkstein eingraviert werden. »Der hellere Kernbeton, der dann zum Vorschein kam, sorgt für zusätzlichen Kontrast«, erklärt die Landschaftsarchitektin. Allerdings erwies sich das Abtragen von drei Millimetern Vorsatzbeton in Handarbeit als zu aufwendig und zu wenig reproduzierbar. Pressluft und Meißel brachten ein eher grobschläch-

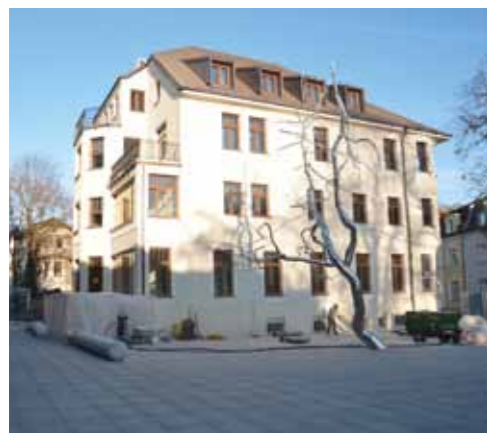
Viel Raum für Fantasie und Gestaltung: die frei stehende Thierschvilla während der Strahlarbeiten

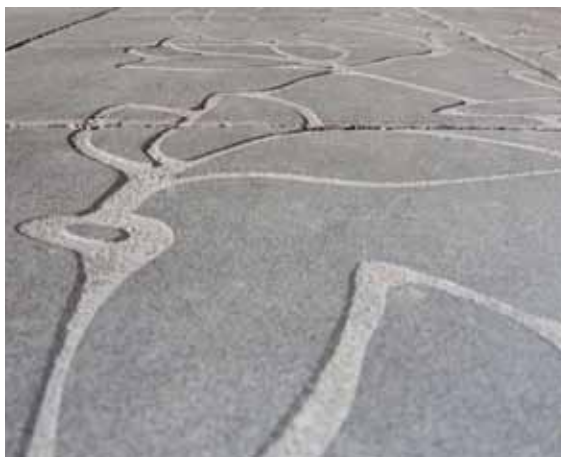
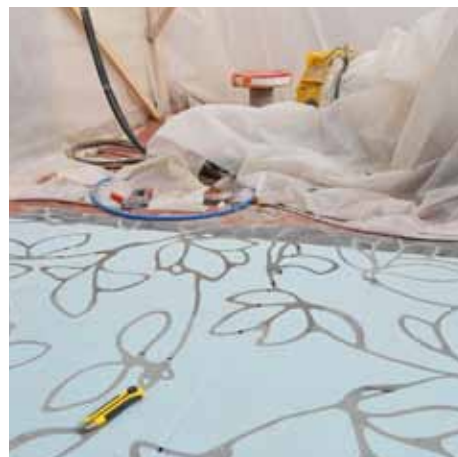
Rund 60 9-Meter-Bahnen Strahlfolie und vier Tonnen Granulat wurden verbraucht, um das Muster mittels Partikelstrahltechnik in die Bodenplatten zu gravieren.

Strahlfolie: 3M Deutschland GmbH, Neuss, [www.3m.com](http://www.3m.com); Verbrauch von 60 Bahnen zu je 9 m

rund 4 t Normalkorund, Korngröße 0,6 mm

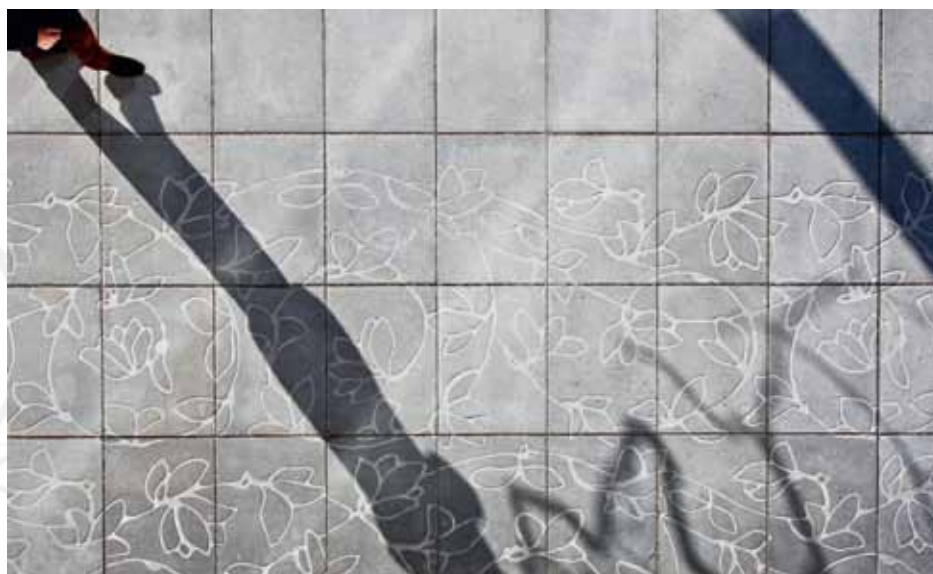
Schmidt Sandstrahltechnik GmbH, Westheim, [www.schmidt-sandstrahltechnik.de](http://www.schmidt-sandstrahltechnik.de)  
3 Druckstrahlgeräte Vario Primus (2 Primus 25 Liter 1/2", 1 Primus 45 Liter 1")  
7 mm Düse beim Primus 45,  
Strahldruck ca. 5 bar
